# Forord

Oktober 2005 købte Realdania By & Byg (tidligere Realea) arkitekten Arne Jacobsens eget hus på Gotfred Rodes Vej 2 i Charlottenlund. Realdania By & Byg gennemførte i 2005-2007 en gennemgribende restaurering af ejendommen.

## Funkis med modifikationer

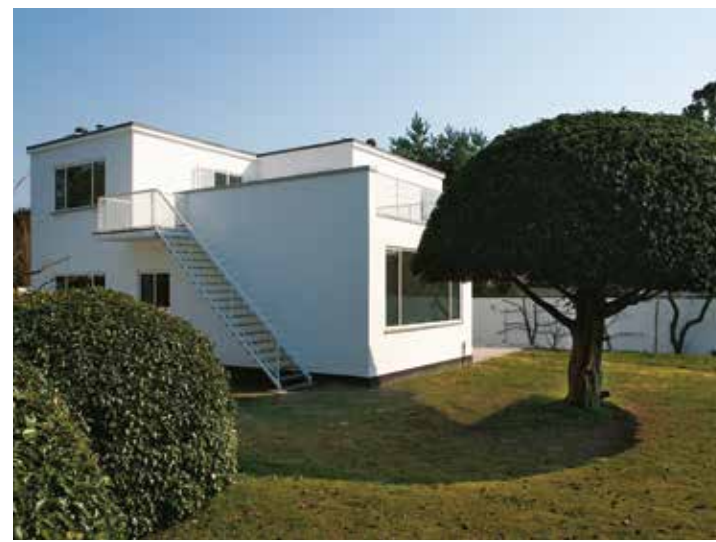
Til venstre: Hjørnevinduer af stål med lodrette sprosser. Her fra husets østfacade.

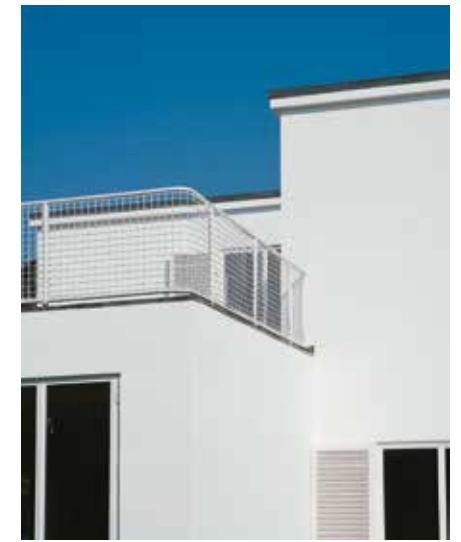
Til venstre: Husets vest- og sydfacade med ståltrappen til tagterrassen. Huset fremstår ikke som et isoleret objekt, men som en række udsnit af en større sammenhæng. Hertil hører ikke mindst haven, der fletter sig sammen med huset. Eksempelvis griber et langt bed langs den hvide havemur fat i husets ene side, mens havens planter andre steder klatrer op af husmuren.

Til højre: Udsnit af sydfacaden med tagterrassens stål-gelænder.

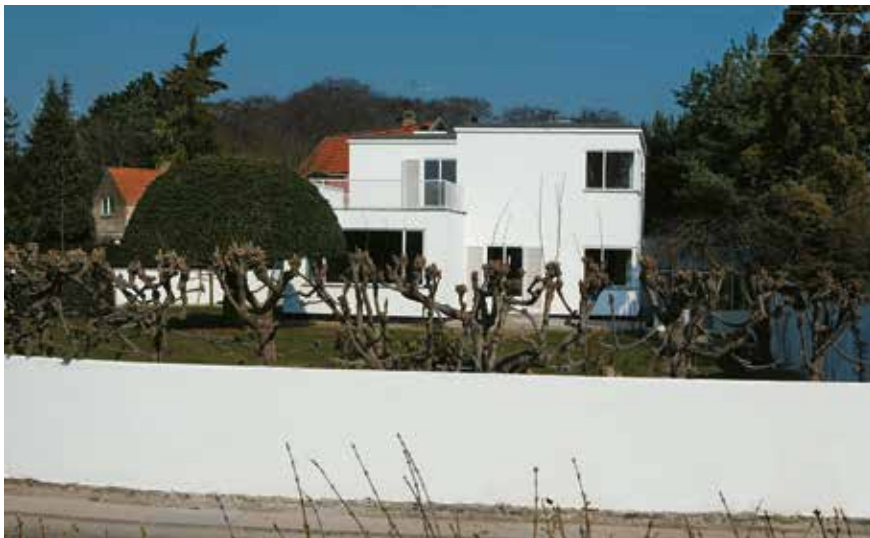
En hvidmalet betonmur omkranser den trekantede grund.

Allerede på lang afstand kan man se, at huset på hjørnet af Hegelsvej og Gotfred Rodes Vej, repræsenterer den ny tids arkitektur: En hvidmalet betonmur, der omkranser den trekantede grund på alle sider, er typisk for funktionalismen. Muren følger vejens krumning og foregriber den glidende bevægelsesform, som kendetegner et af industrikulturens ikoner: Automobilens. Tidens fascination af fart og 'streamline' kan således aflæses i en havemur i et villakvarter ved Ordrup Krat. Muren spiller endvidere sammen med husets hvidmalede facader, hvorved grænserne mellem hus og haverum bliver mere flydende end i traditionelt villabyggeri. Også dette er udtryk for en ny tid.

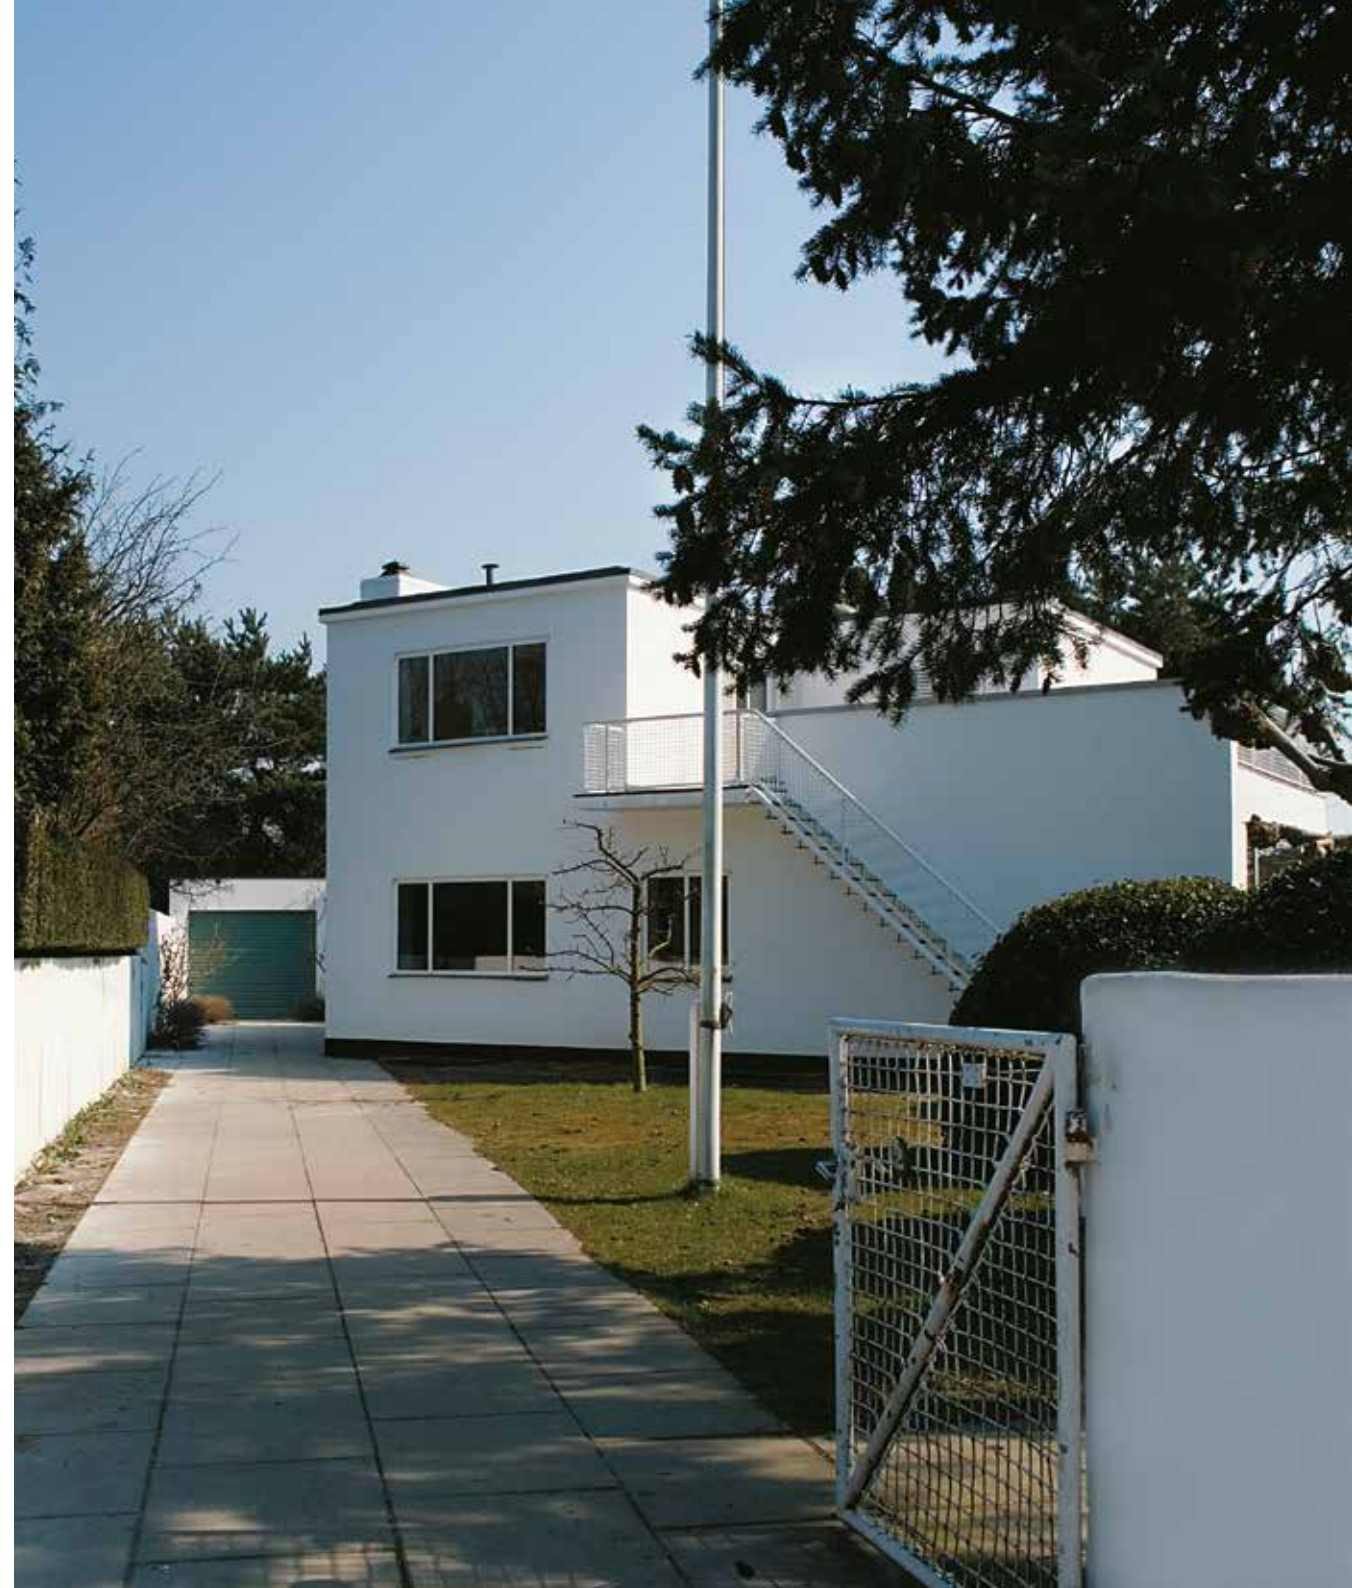
Set fra indkørslen er huset skævt placeret på grunden. Indgangsdøren skjules af et tårnagtigt fremspring.

Træder man ind gennem indkørslens hvidmalede gitterlåge, fører muren og en flisebelægning umærkeligt den besøgende videre mod huset, der ligger bagest på grunden. Huset er disponeret som en vinkelbygning i to etager med en enetages fløj med tagterrasse, der skyder sig ud af vinklen. Set fra indkørslen er huset dermed asymmetrisk med et tårnagtig fremspring, der flankerer ankomsten. Mange af funktionalismens kendetegn er til stede: Flade tage, asymmetriske facader, skarpskårne og hvidmalede bygningskroppe, tagterrasse, stålvinduer med lodrette sprosser, herunder hjørnevinduer, og ikke mindst en hvidmalet ståltrappe, der forbinder tagterrassen med haven. Trappen har det samme trådgitter som gitterlågen og minder om en trappe på en fabrik eller på en af de oceandampere, som funktionalisterne beundrede som udtryk for den nye tidsånd. I mindre overensstemmelse med tidsånden er til gengæld en gesims umiddelbart under det flade tag og en sorttjæret sokkel.

Som følge af den trekantede grund ligger huset skævt i forhold til indkørslen. Denne drejning bevirker, at man ikke ankommer til huset frontalt, men langs hjørnet. Med skævheden opstår en slags tragt mellem havemuren og huset, der ansporer den besøgende til at gå igennem på dette sted. Man får lyst til at se, hvad der gemmer sig bag hushjørnet og fortsætter nysgerrigt videre. Er man på vej ned gennem indkørslen, tilbyder ståltrappen op til tagterrassen

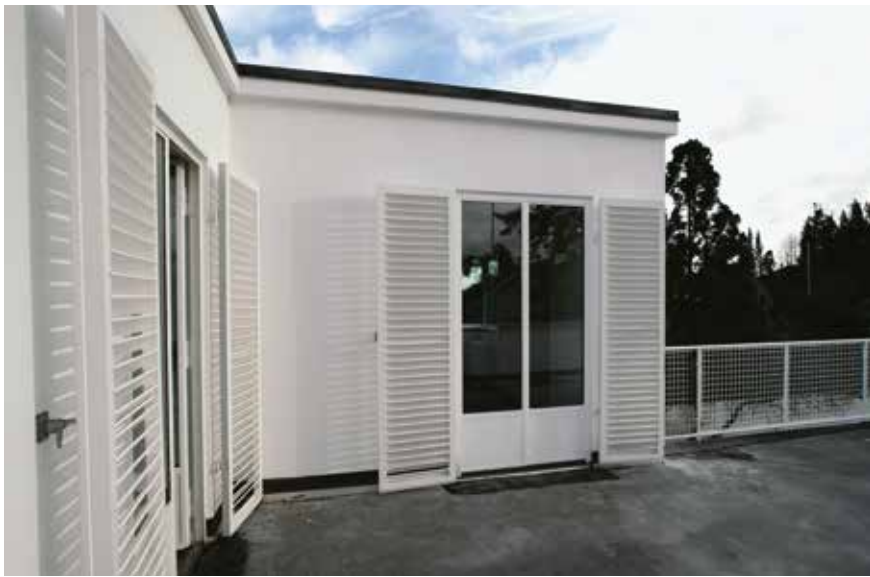
Tagterrassen set mod øst med  
kig til soveværelset.

Den store tagterrasse, hvis grundplan svarer til dagligstuens, er soveafdelingens clou. Tagterrassen er ligesom de flade tage et af funktionalismens varemærker. Den bliver eksempelvis i et manifest af Le Corbusier fremhævet som ét af fem punkter, der kendetegner den nye tids arkitektur. For Le Corbusier såvel som Jacobsen handler tagterrassen om at opnå en større grad af udveksling mellem bygning og omgivelser, mellem arkitektur og natur.

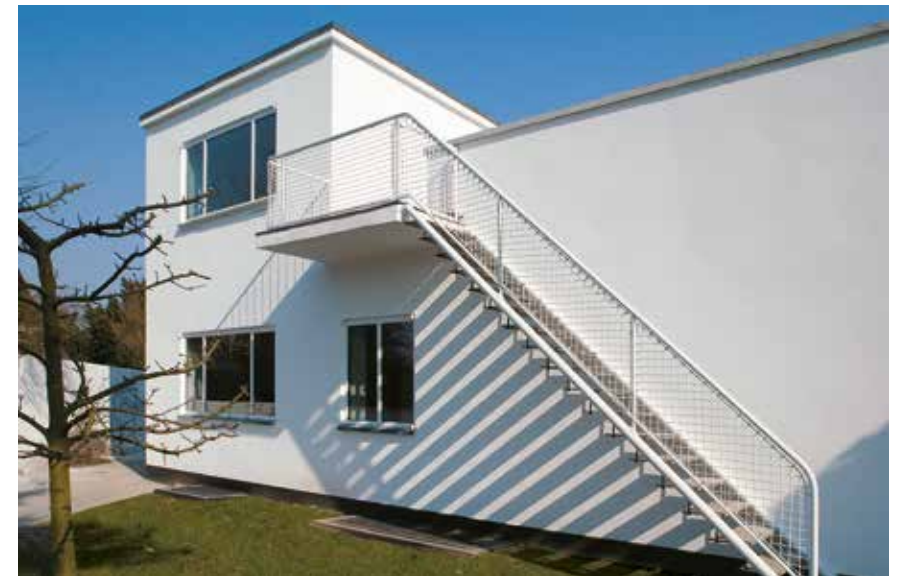
Husets vestfacade med stål-  
trappen til tagterrassen.

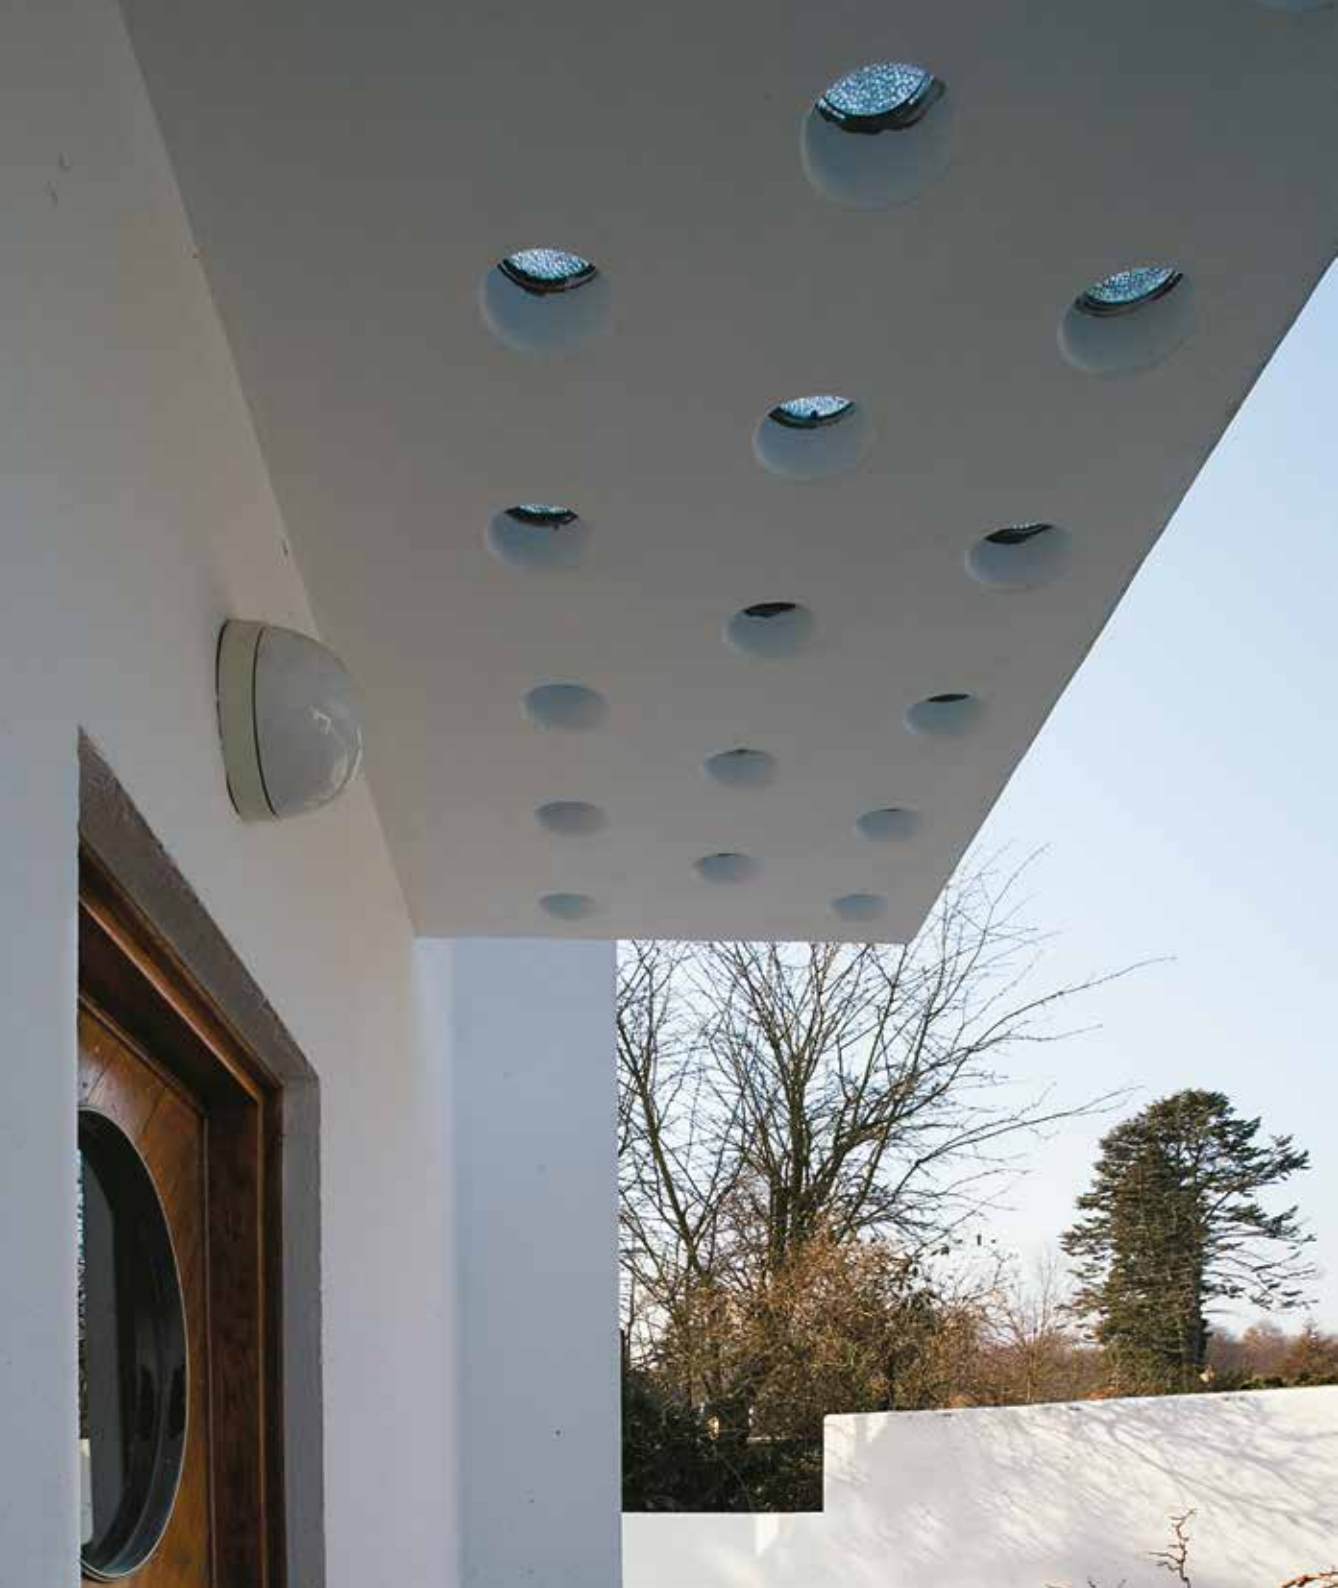
Den lille trekantede forgård med tegnestuefløjen til venstre.

Vælger man at fortsætte langs indkørslen, ender man i en lille trekantet forgård. På den ene side løber havemuren, der bindes sammen med en garage og en lav tegnestuefløj på den anden side, mens huset rejser sig i sin fulde højde på den tredje side. Denne facade indeholder kun få vinduer, men får til gengæld en skulpturel karakter i kraft af en høj skorsten og et halvtage over indgangsdøren. Halvtaget er perforeret med runde huller med indbygget glas, der trækker lys ned foran indgangsdøren. Det er udført i jernbeton, der muliggør en tynd konstruktion med stor spændvidde. På samme måde som de flade tage er også det tynde halvtage et af funktionalismens kendemærker. I forbindelse med tegnestuefløjen, der blev opført i 1931, blev halvtaget forlænget og afsluttet med et – nu afkøret – bueslag. Taget giver hermed ly til tegnestuens indgang, der diskret ligger skjult i en niche. Umiddelbart kunne man forvente, at selve huset også er udført i armeret jernbeton, funktionalisternes foretrukne byggemateriale. Da huset blev bygget, kunne de kommunale myndigheder imidlertid forbyde brugen af jernbeton i henhold til Bygningsloven af 1889. Jacobsen måtte derfor nøjes med at få huset opført i teglsten, som han i første omgang gav et tyndt lag puds og hvidtede. Efter opførelsen af tegnestuefløjen, som til gengæld har ydervægge i beton, fik hele herligheden et tykt lag puds og blev malet hvid for at få komplekset til at fremstå sammenhængende.

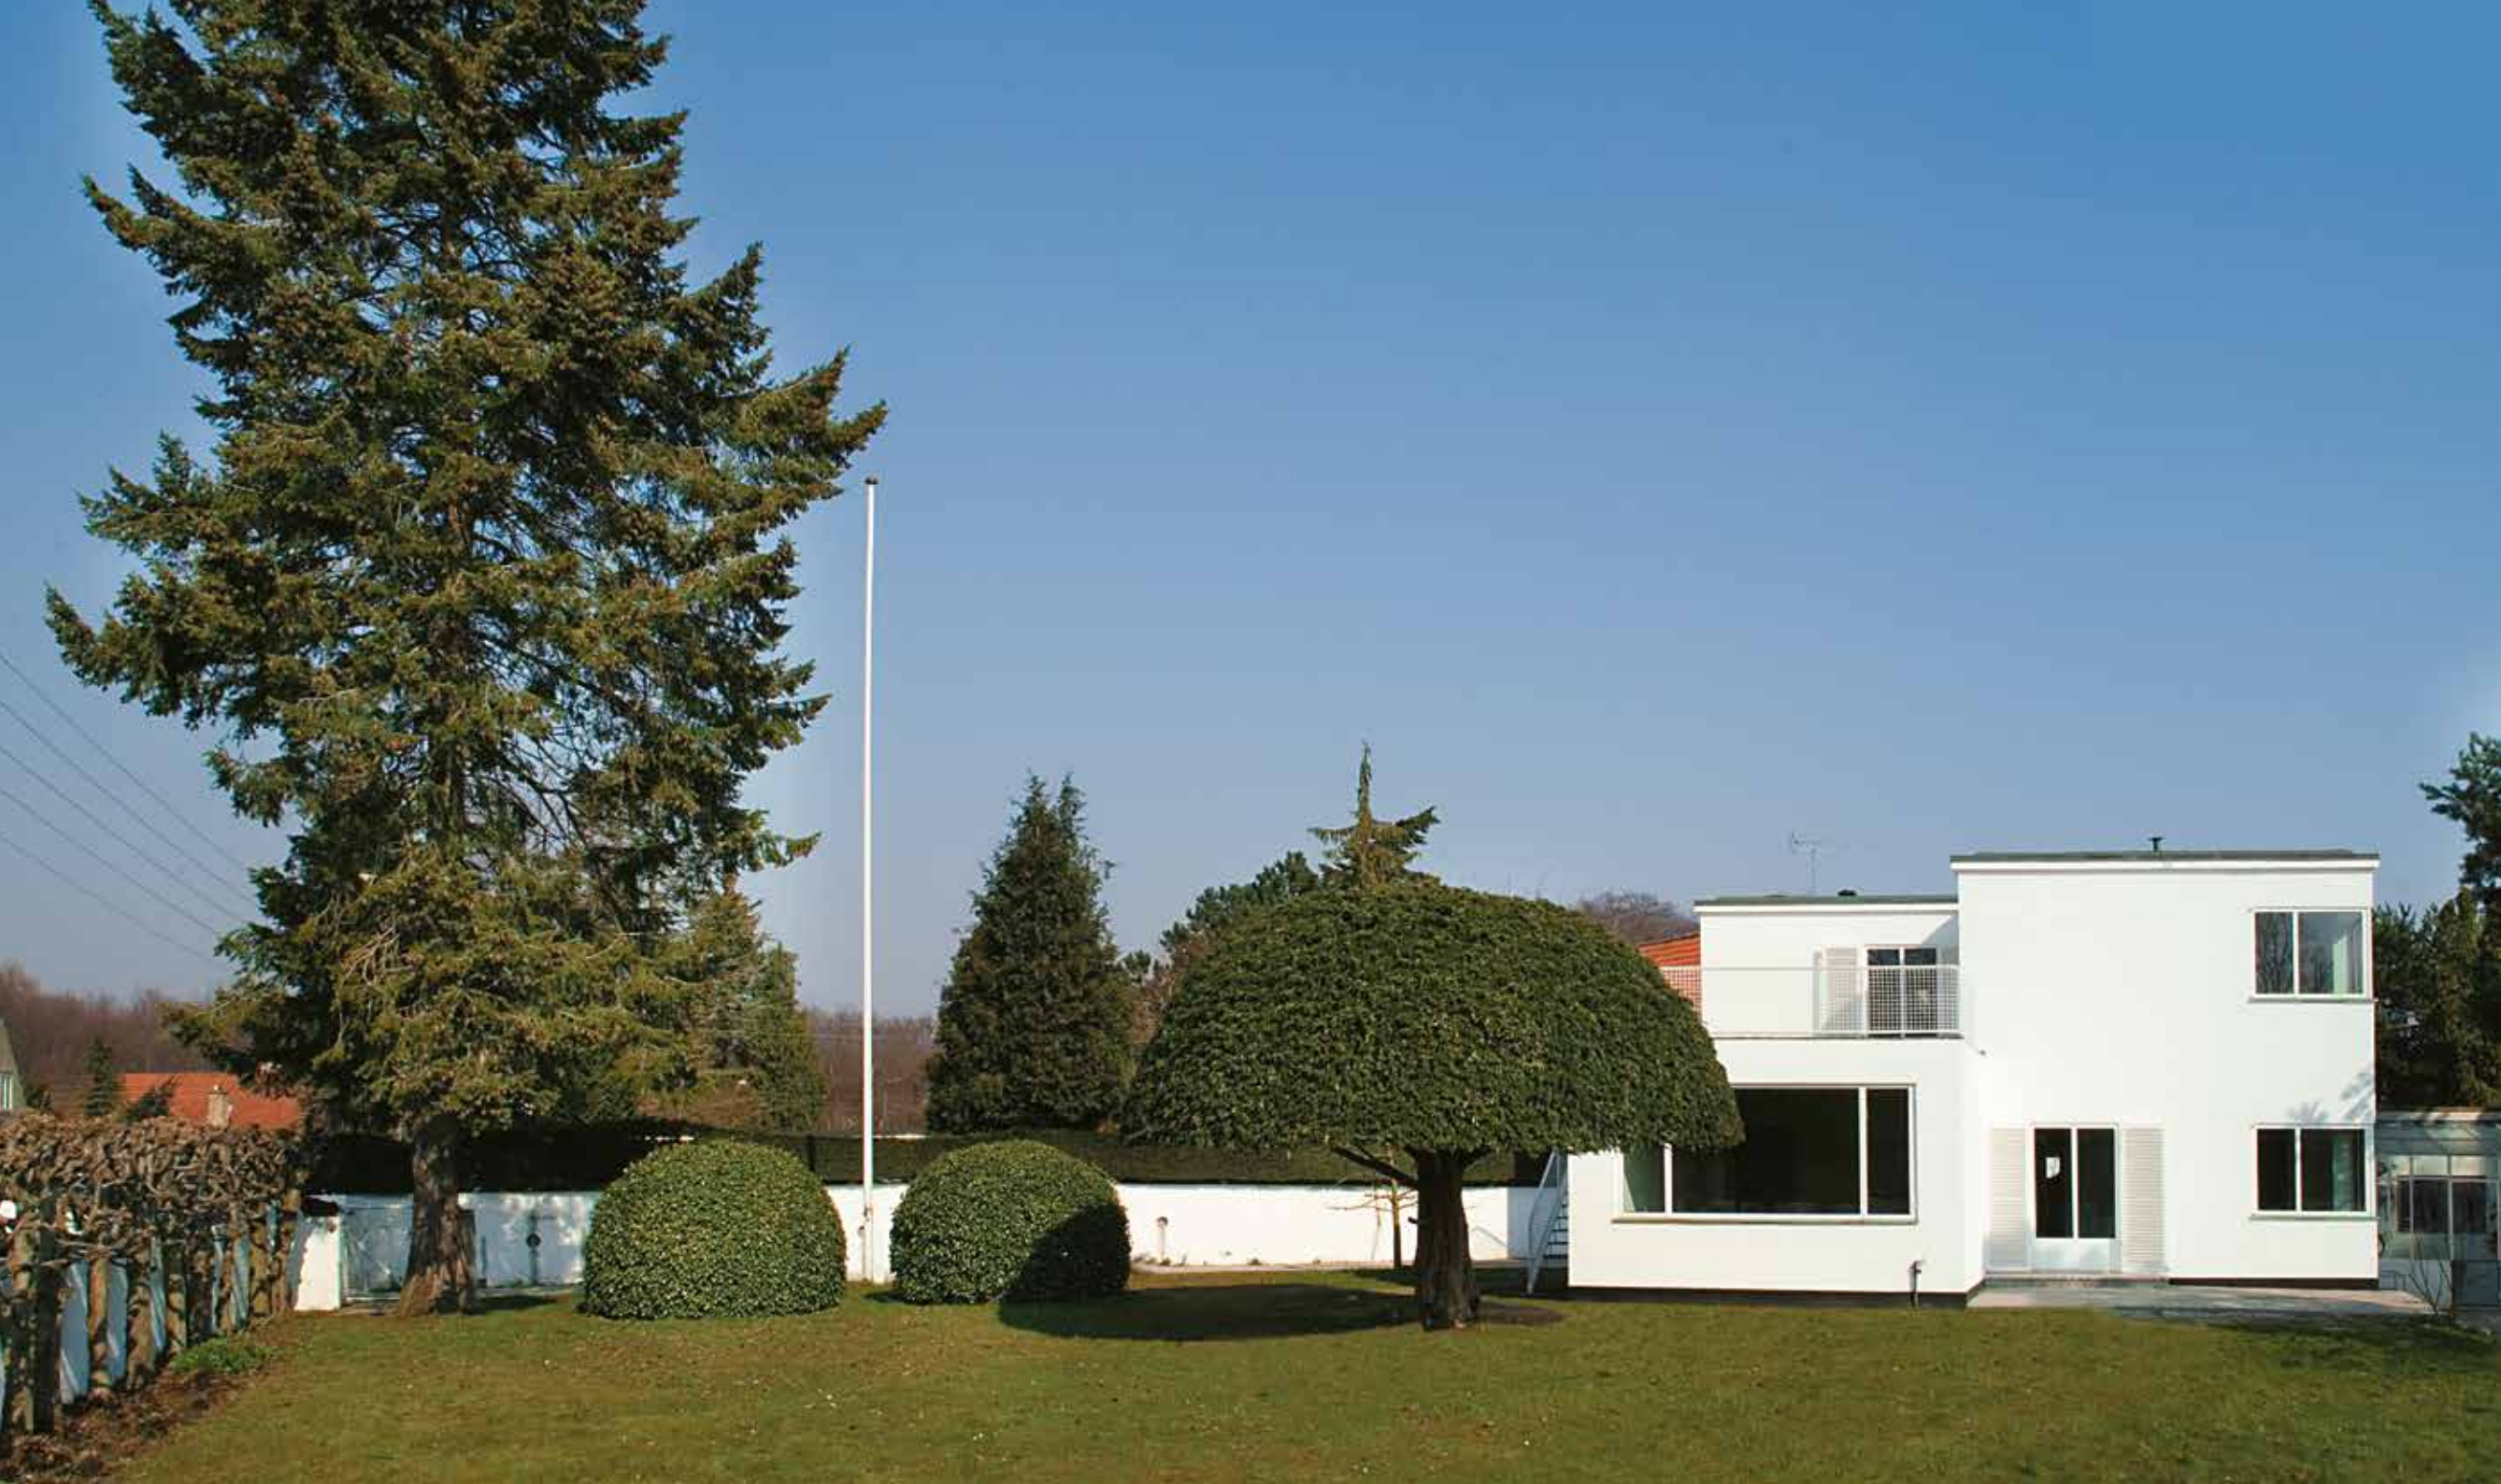
Halvtaget over hoveddøren er perforeret med runde huller med indbygget glas, der trækker lys ned foran indgangsdøren.

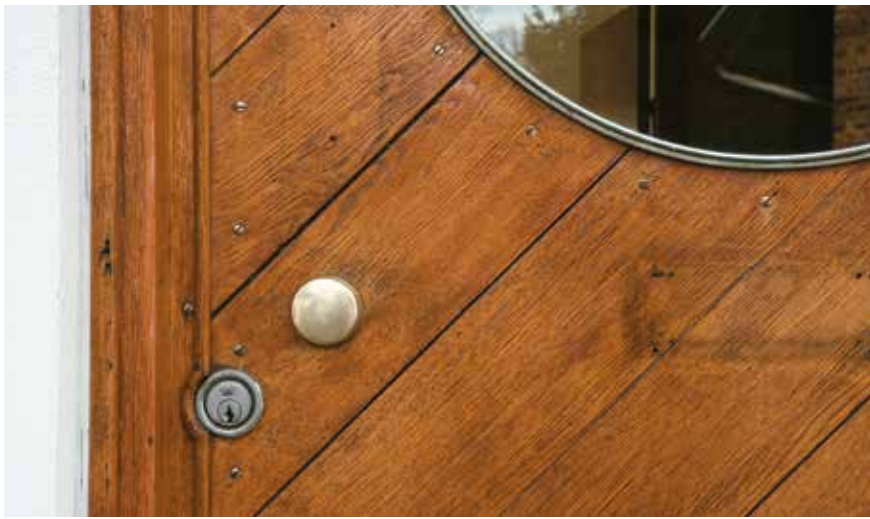
Hoveddøren. Nøglehullet bryder dørens indramning.

Allerede husets hoveddør stemmer den besøgendes forventning om den verden, som venter indenfor. Døren er udført i eg og forsynet med et rundt vindue, der passer fint til husets øvrige skibsmetaforer. Den skråtstillede listebeklædning med synlige skruer giver døren et industribygningsagtigt præg, der på en interessant måde står i kontrast til det fine snedkerarbejde med for eksempel messinghængsler med kuglelejer eller et nøglehul, som næsten koket bryder dørens indramning. Jacobsens detaljering får på denne måde ikke lov til at blive for elegant, men ligger et interessant sted mellem det forfinede håndværk og en billig industriel produktionsform. Umiddelbart bag døren findes et smalt vindfang, der med sin lave højde får det efterfølgende trapperum til at virke ekstra højt og luftigt.

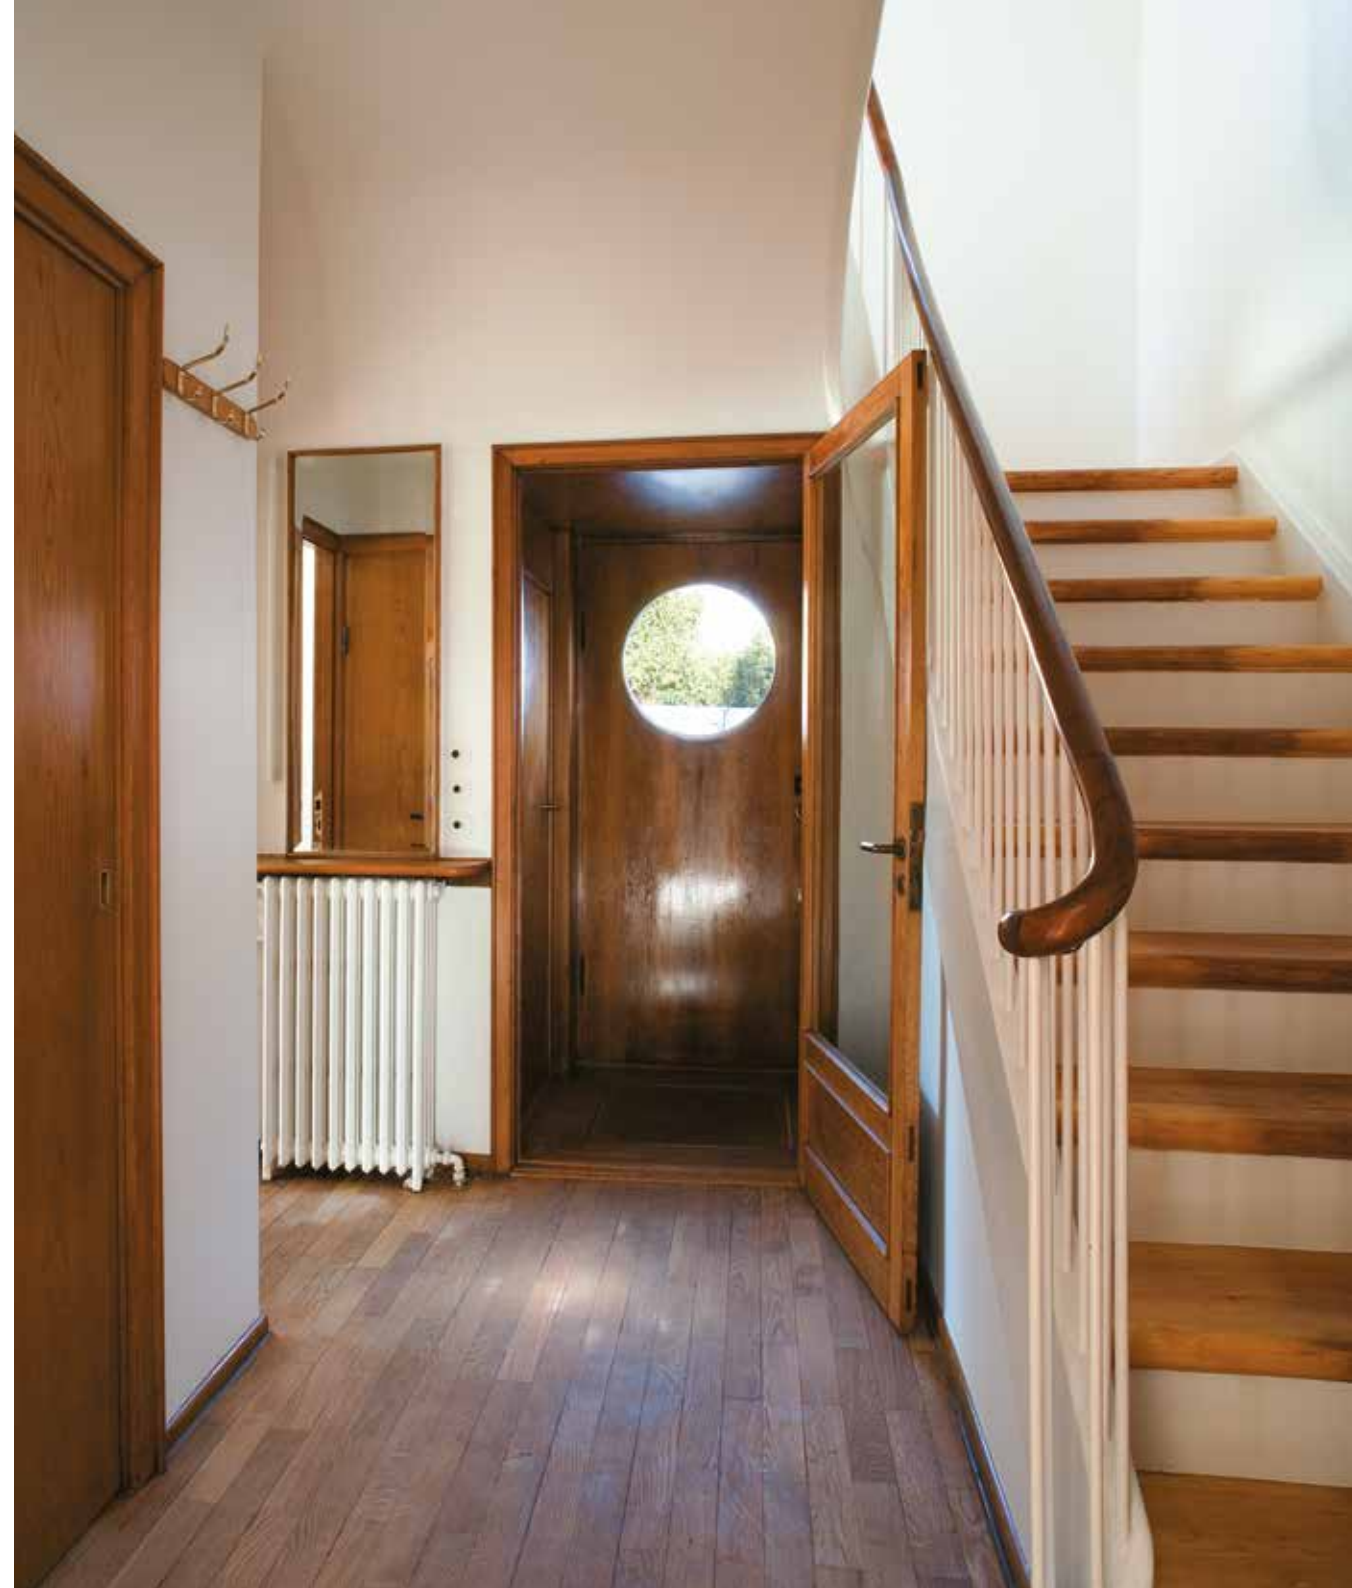
Trapperummet er husets centrale cirkulationsrum. Herfra er der adgang til to af husets stuer, et lille toilet og husets første sal.

Trapperummet – eller forstuen – er på traditionel vis husets centrale cirkulationsrum. Det giver i stueetagen adgang til et lille gæstetoilet, en spisestue, der sammen med en tilstødende dagligstue er orienteret mod haven i syd, og endelig til et herreværelse i hjørnet mod vest. Også selve trappen er i sin udformning traditionel. Skønt befriet for ornament ender trappens vange og håndliste med et smukt udført sving, der også kendes fra klassicismens trapper. Trapperummet er dog samtidig rumligt mere differentieret, end man vil møde det i konventionel klassicistisk arkitektur. Således er indgangssituationen foran de omgivende døre udformet forskelligt afhængig af det pågældende rums betydning: Et trin fører op til gæstetoiletet og viser dermed, at

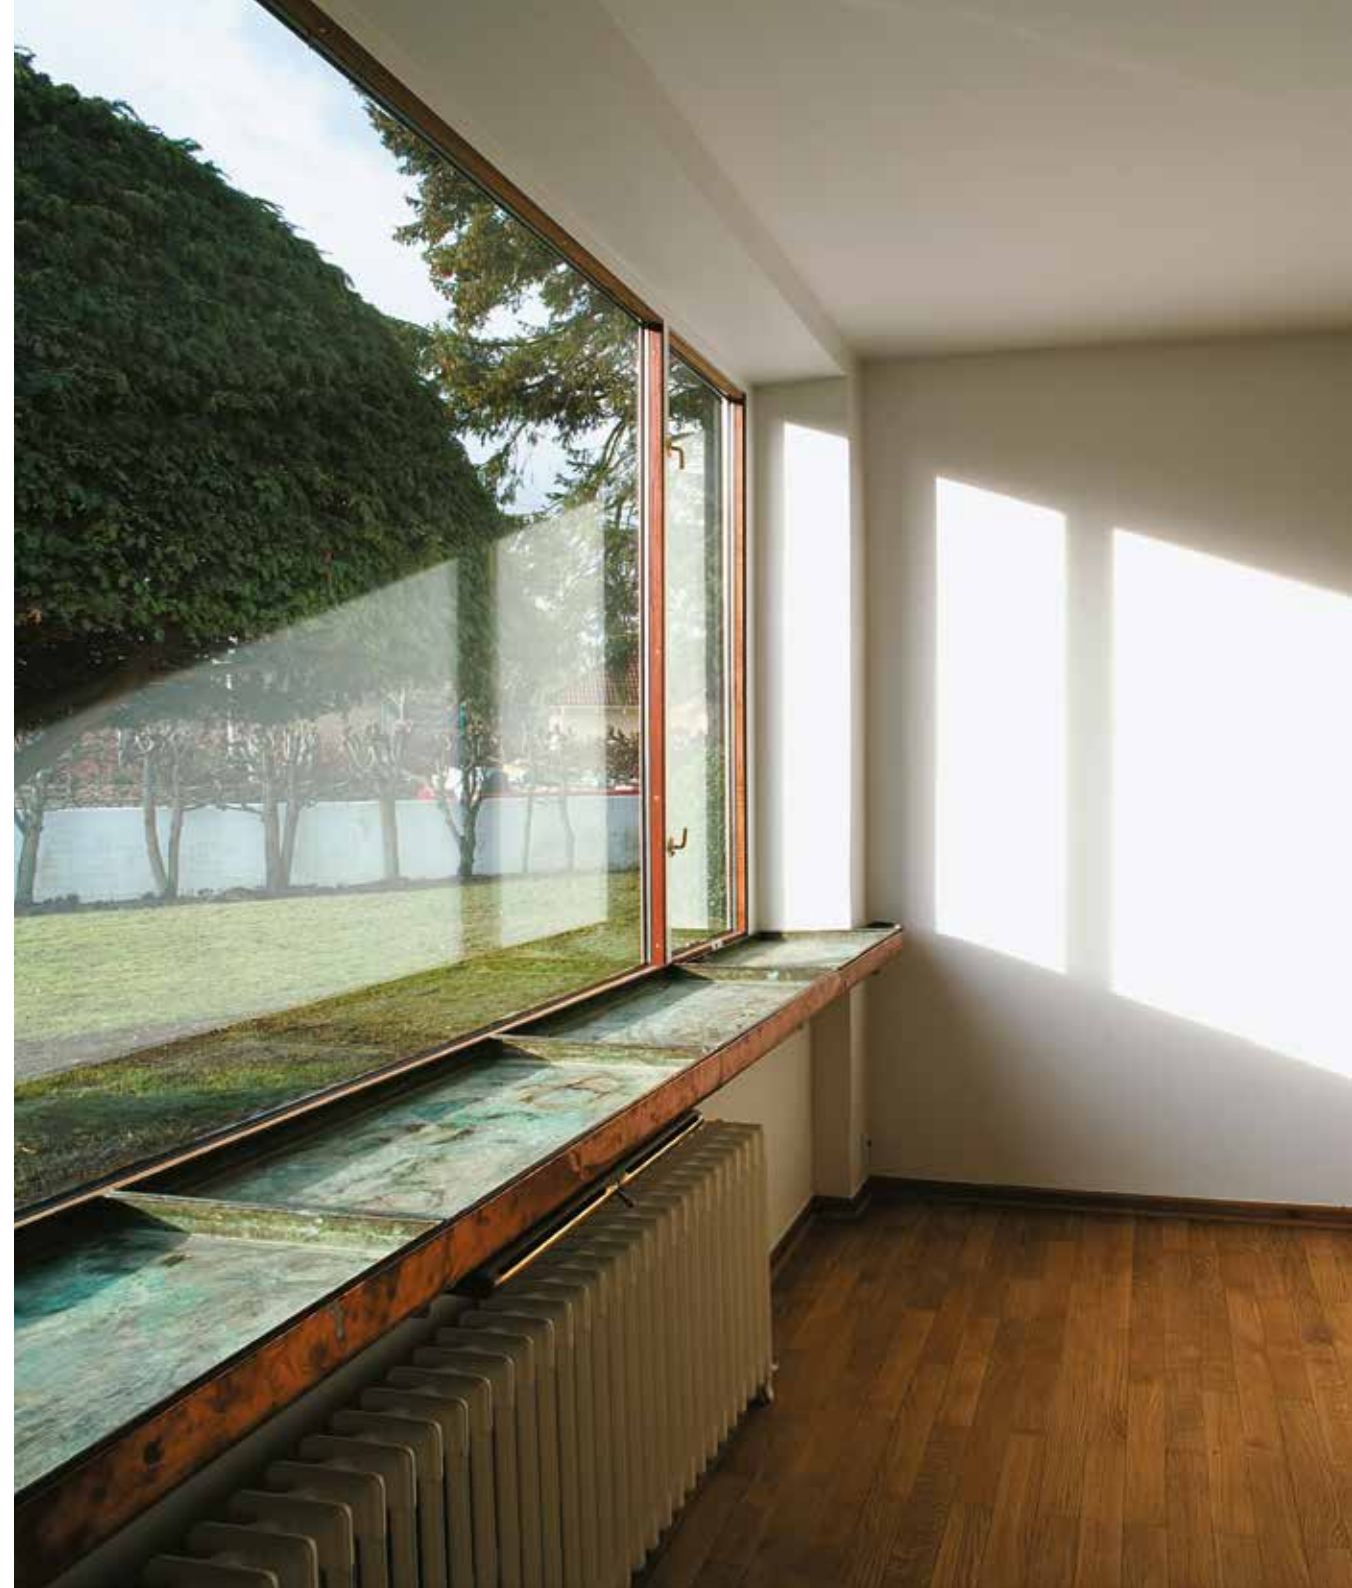
Dagligstuen med originale plantebakker af kobber i vindueskarmen.

Et andet tidstypisk træk er dagligstuens store panoramavindue, som er forsynet med en bred karm til urtepotter. Jacobsen var gennem hele sit liv meget botanisk interesseret, og det organiske element spiller en central rolle i mange af hans projekter. Denne interesse afspejler sig blandt andet i hans haveplaner, hans meget bevidste brug af indendørs beplantninger, svungne møbler eller hans tapeter med botaniske motiver, der har en nærmest ornamentale karakter.

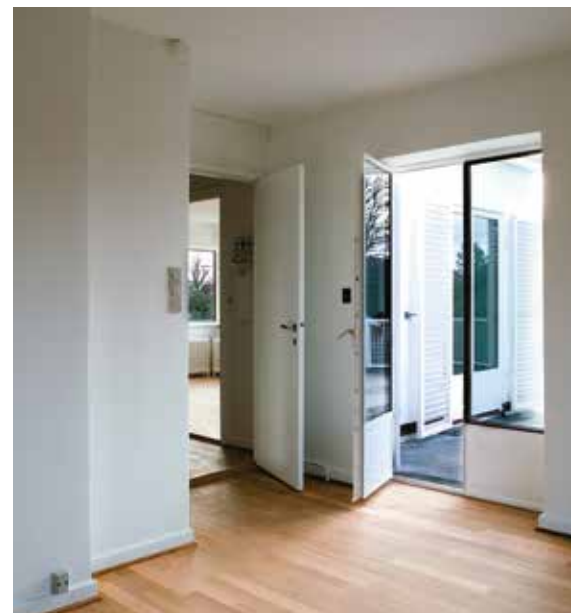
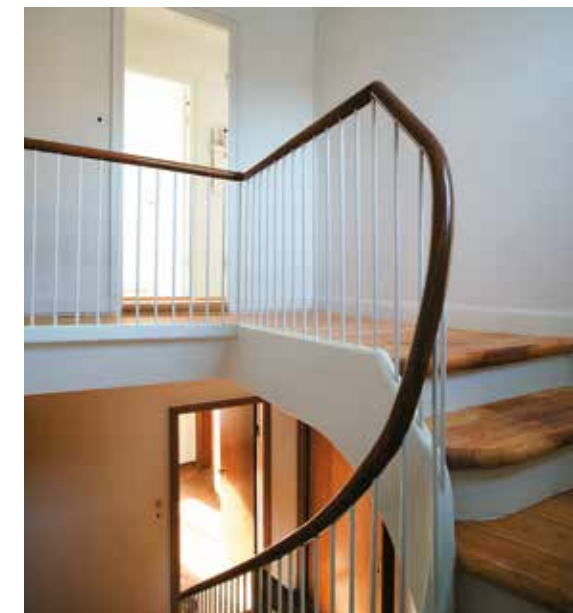
Til venstre: Dagligstuen med originale plantebakker af kobber i vindueskarmen.

Til højre: Trapperummet. Nederst anes indgangen til spisestuen, øverst det smukke lysindfald fra tagterrassen.

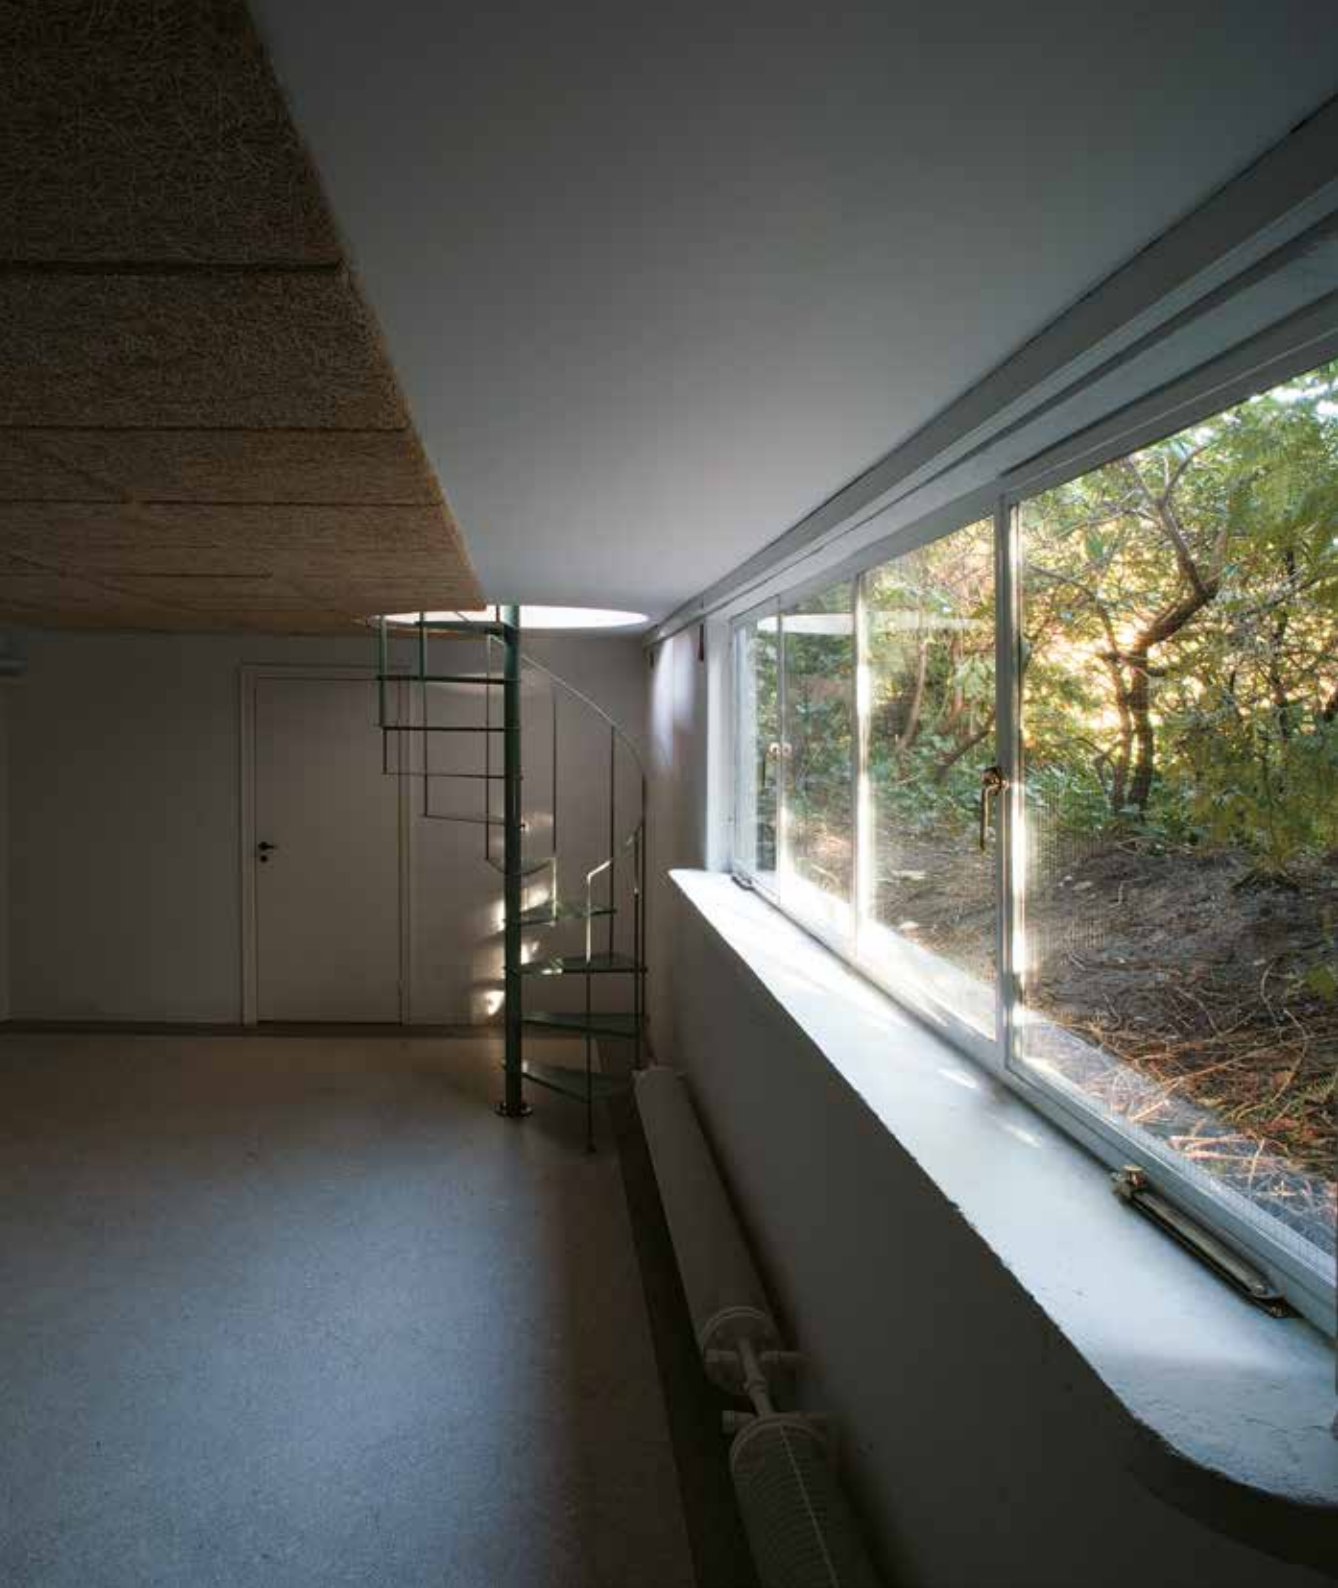
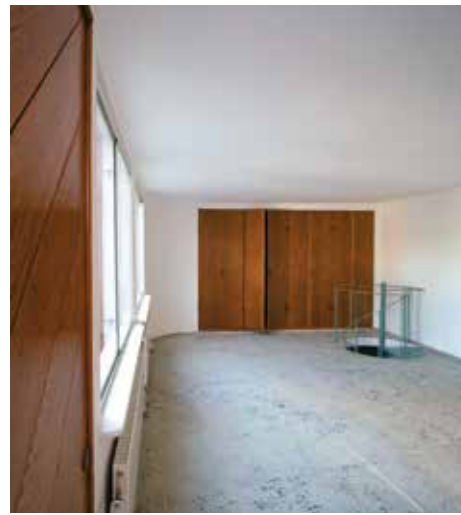
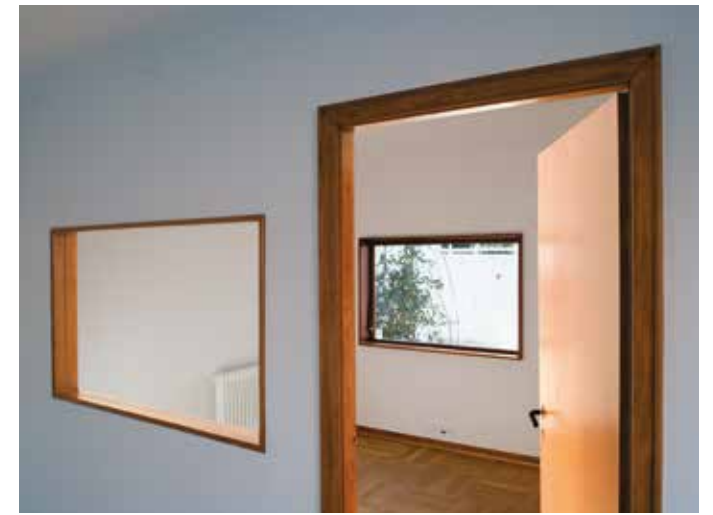
Til venstre: Tegnestuen. Gennem skabsdørene nederst i billedet er der adgang til endnu en trappe til tegnestuens kælderetage.

Til højre: Jacobsens eget kontor med udsigt til tegnestuen og det lille drivhus.

Modsatte side: Tegnestuen i kælderen. Den svungne ståltrappe forbinder de to etager i tegnestuen.

Fra kælderen er det muligt at komme op i tegnestuen via en rund stålspindeltrappe, der er en nutidig rekonstruktion af den tidligere trappe. I den ene ende af tegnesalen ligger Arne Jacobsens eget kontor. Det rummer både et vindue ind til tegnesalen og et stort vindue ud til et lille drivhus, som Jacobsen fik opført mellem køkkenet og tegnestuen. Den botanikinteresserede tegnestuechef har på denne måde både kunnet holde øje med sine ansatte og finde inspiration i drivhusets mange vækster.

I modsætning til beboelseshuset har Jacobsen i tegnestuen og den tilstødende garage fået lov til at bruge et af funktionalismens favoritmateriale, armeret beton. Da støbningen er ikke særlig præcist udført, har han imidlertid været nødt til at pudse tegnestuefacaden mod gården, og også indvendig er den tynde halmpladeisolering pudset. Et egentlig brud med fortidens pudse 'facadearkitektur' betød den nye byggeteknik åbenbart ikke. Tegnestuens spættede magnesitgulv, der ligner terrazzo, udtrykker til gengæld en lyst til at arbejde med materialernes stofflighed.

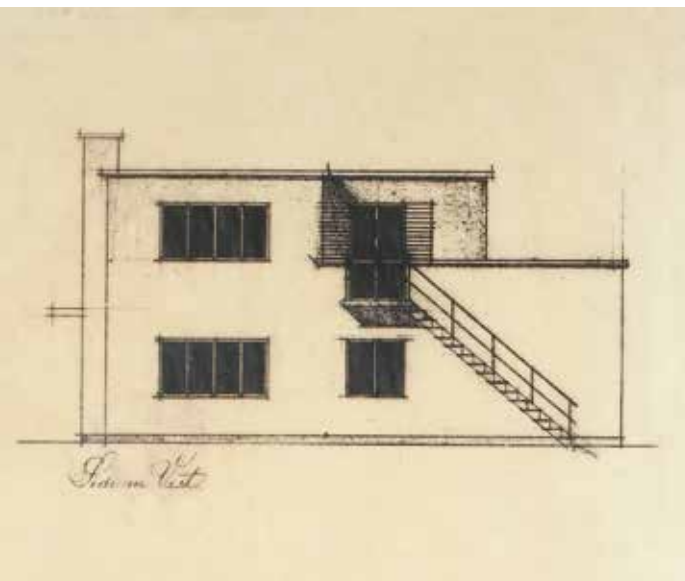
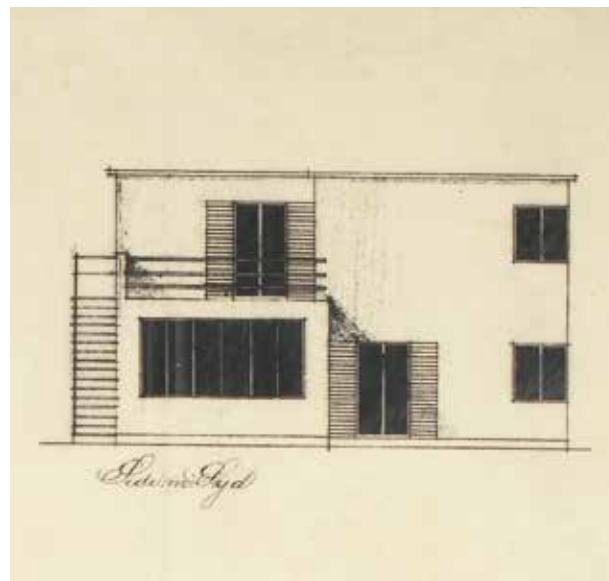
Originale facadetegninger, udført af Arne Jacobsen i 1929.

Til venstre: Vestfacaden.

Til højre: Sydfacaden.

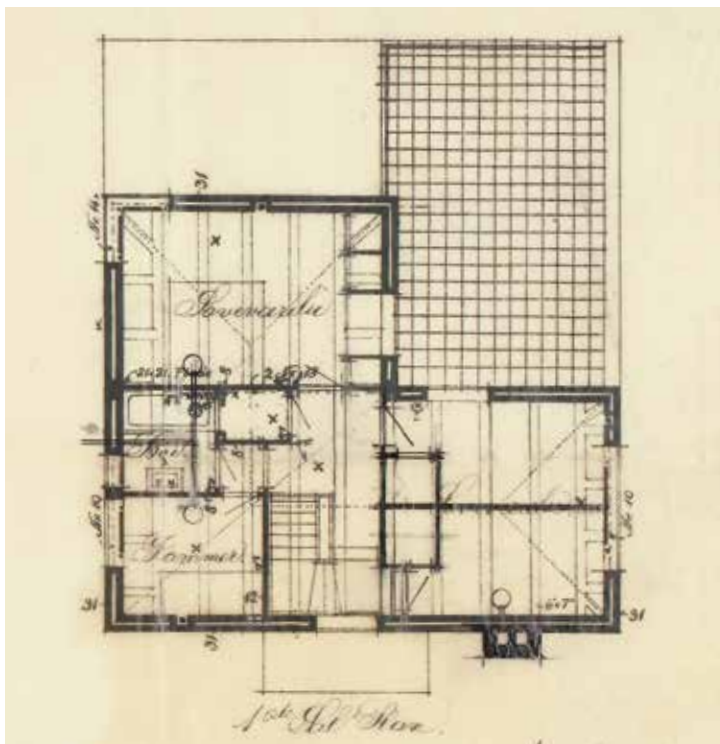
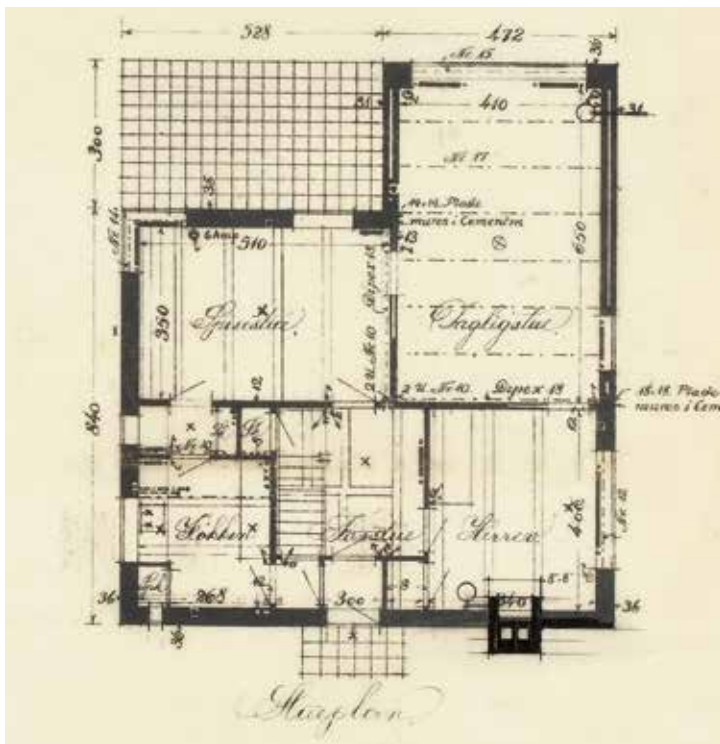
Originele plantegninger af Arne Jacobsen fra 1929.

Øverst: Førstesalen.

Nederst til venstre: Stueplanen.

Til højre: Kælderen. Nord nedad. De skraverede områder er øverst tagterrassen, nederst en fast terrasse mod syd.
